MEMORIA TECNICA
RESTAURACION FACHADAS
EDIFICIO VIRGEN DE LA MERCED 25
Virgen de la Merced 25 – San Miguel de Tucumán

Obra: Restauración Fachadas Edificio Virgen de la Merced 25

Tipo de intervención: Restauración y Puesta en Valor de las fachadas del edificio histórico – 1º Etapa

Proyecto: Secretaría de Proyectos y Obras de la Universidad nacional de Tucumán.

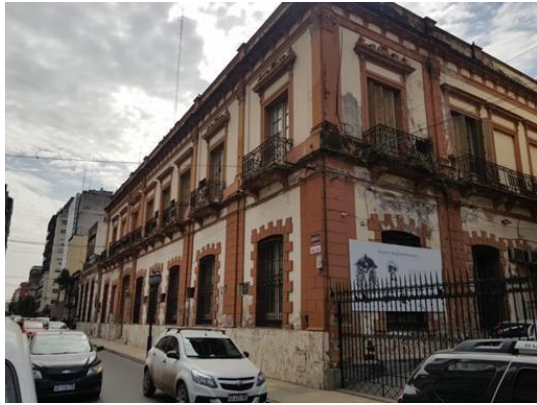
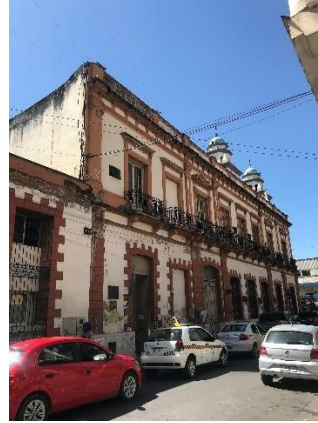
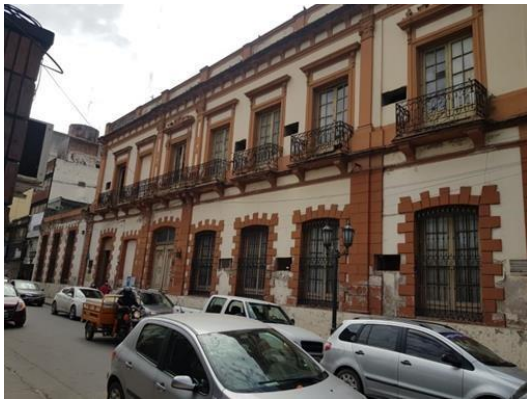
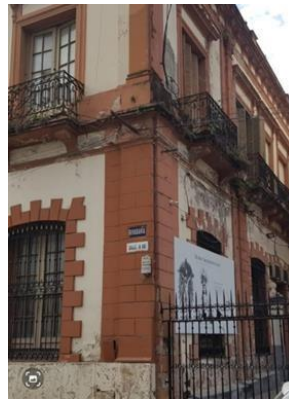
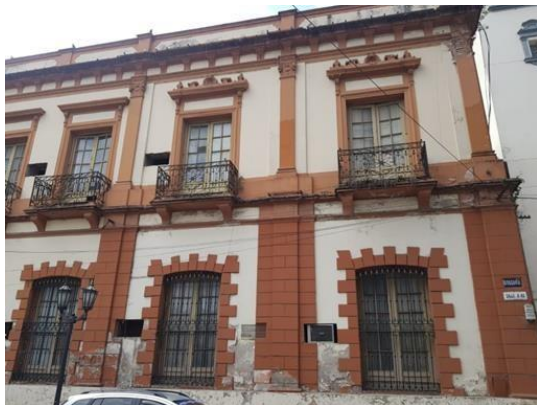
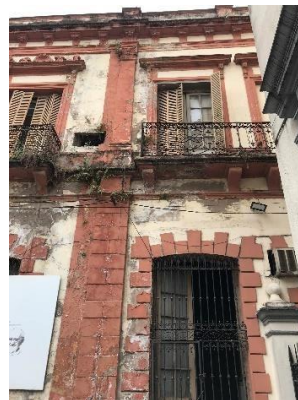
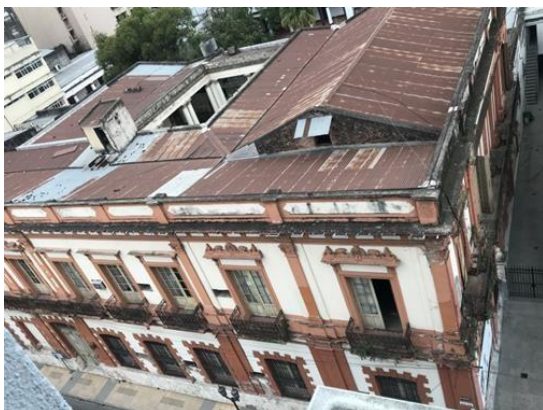
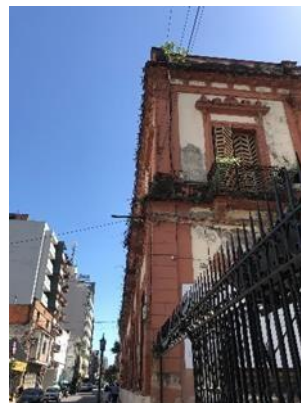
Situación actual frentes

Las fachadas del edificio presentan un estado de conservación regular, en su mayoría originadas por la exposición a la intemperie, falta de mantenimiento e intervenciones anteriores inadecuadas. Se observan entre sus patologías más relevantes, y por niveles:

- Tendidos de cables expuestos, fijación de elementos obsoletos o perimidos
- Humedad ascendente por capilaridad en sector inferior de muros (particularmente zócalo) y pilastras, hasta una altura promedio desde el piso de 1.20metros.
- Humedad descendente. Principalmente por causa de desprendimientos y aberturas realizadas en los muros (huecos Aire Acondicionado).
- En algunos sectores, el revoque fracturado o disgregándose permite el ingreso de humedad al interior del muro. Este proceso ha generado grandes áreas con eflorescencia y presencia de
- humedad superficial. En los puntos más críticos el revoque se ha hinchado, en los casos más críticos se ha desprendido, presentando mampostería expuesta.
- Presencia de pequeñas fisuras en revoque bajo el balcón del ultimo tramo hacia el sur.
-

- Vegetación invasiva. Por falta de mantenimiento. Acumulación de tierra.
Pilastras y molduras. Se encuentran en este frente, en general en buen estado salvo en el primer tramo, lindero al edificio de la ampliación de la Escuela Sarmiento, en el cual la pilastra, presenta desprendimientos, del revoque simil sillar así como del capitel completo y las molduras horizontales.
- Carpinterías: En su mayoría presentan un deterioro generalizado, con ausencia de material de protección de la madera, resecamiento y estriado, y pérdidas fragmentarias.
- En los herrajes, en general se observa poco cuidado y falta de mantenimiento en sus dispositivos de accionamiento, piezas faltantes, y agregado de nuevas piezas disímiles a las originales, en su morfología y terminación.
- En vidrios se detectaron piezas faltantes y roturas.

- En varios de los balcones, se observan piezas del solado levantadas y sueltas con acumulación de tierra o material polutivo y vegetación invasiva. Donde se presentan mayores alteraciones es en el frente donde se encuentra la sujeción de las rejas.
- Los cielorrasos de los balcones salientes se encuentran fisurados y manchados por arrastre de humedad desde el interior de la masa del contrapiso, posiblemente por fallas en la impermeabilización horizontal, humedad que desciende a los paños de muro bajo los balcones, provocando desprendimientos de sectores de molduras.
- En algunos se observa la estructura expuesta, con presencia de oxidación/ corrosión.
- La herrería de los balcones presenta deterioro por corrosión y desajustes en juntas y anclajes.

- Tendidos de cables a la vista, fijación de elementos obsoletos o perimidos
- Vegetación invasiva
- Pilastras y molduras
- Carpinterías: En su mayoría presentan un deterioro generalizado, con ausencia de material de protección, resecamiento y estriado, y pérdidas fragmentarias.

Desprendimientos en algunas molduras, particularmente en los extremos norte y sur.

- Humedades por infiltración de agua de lluvia desde cornisa superior y desde sistema de desagües pluviales, canaleta y bajadas del edificio Escuela Sarmiento (hacia el norte)

- Humedad ascendente por capilaridad en sector inferior de muros (particularmente zócalo) y pilastras, hasta una altura promedio desde el piso de 1.20 metros.

- Humedad descendente. Principalmente por causa de desprendimientos y aberturas realizadas en los muros.
- En algunos sectores, el revoque fracturado o disgregándose permite el ingreso de humedad al interior del muro. Este proceso ha generado grandes áreas con eflorescencia y presencia de humedad superficial. Esto es particularmente visible en los dos primeros tramos, expuestos al sur y donde el revoque se ha hinchado y en los casos más críticos se ha desprendido, presentando mampostería expuesta. A la presencia de filtraciones por canaletas y caños de bajada deteriorados, su suma las filtraciones de los solados de los balcones, resultando el sector con mayor deterioro del edificio.

- Vegetación invasiva. Por falta de mantenimiento. Acumulación de tierra, particularmente en balcones.
- Pilastras y molduras. Desprendimientos en el simil sillar de los dos primeros tramos.

- En varios de los balcones, se observan piezas del solado levantadas y sueltas con acumulación de tierra o material polutivo y vegetación invasiva. Donde se presentan mayores alteraciones es en el frente donde se encuentra la sujeción de las rejas.
Los cielorrasos de los balcones salientes se encuentran fisurados y manchados por arrastre de humedad desde el interior de la masa del contrapiso, posiblemente por fallas en la

impermeabilización horizontal, humedad que desciende a los paños de muro bajo los balcones, provocando desprendimientos de sectores de molduras.

- Desprendimientos en algunas molduras, particularmente en los dos primeros tramos.
- Humedades por infiltración de agua de lluvia desde cornisa superior y desde sistema de desagües pluviales, canaleta y bajadas.
