OBRA: 641  
REFUERZOS ESTRUCTURALES EN ESCALERA E INTERVENCION EN BALCONES DE FACHADA  
25 de mayo 471 – Casa Remis | San Miguel de Tucumán  
DOCUMENTACION GRAFICA

Refuerzo Estructural en Escalera e Intervencion en Balcones de Fachada

ESTADO ACTUAL - Relevamiento Fotografico

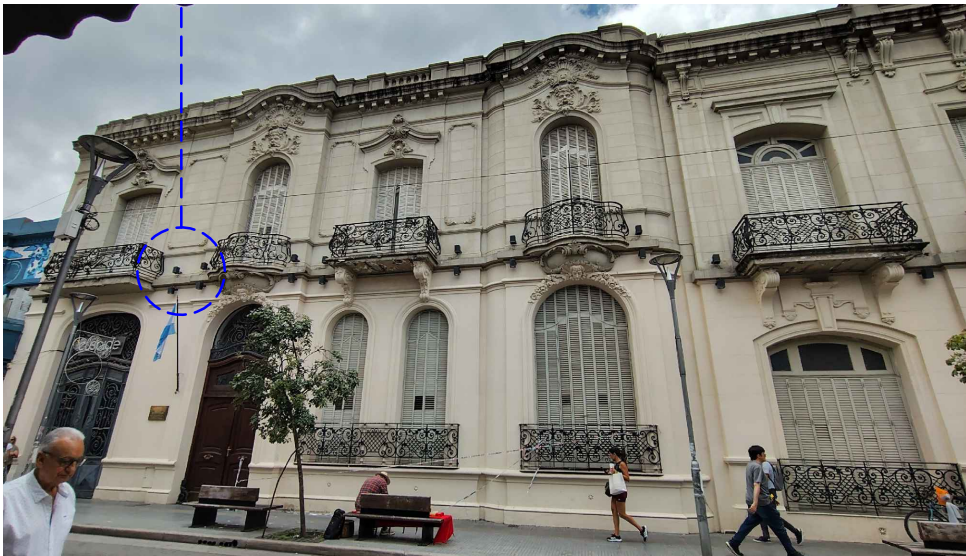
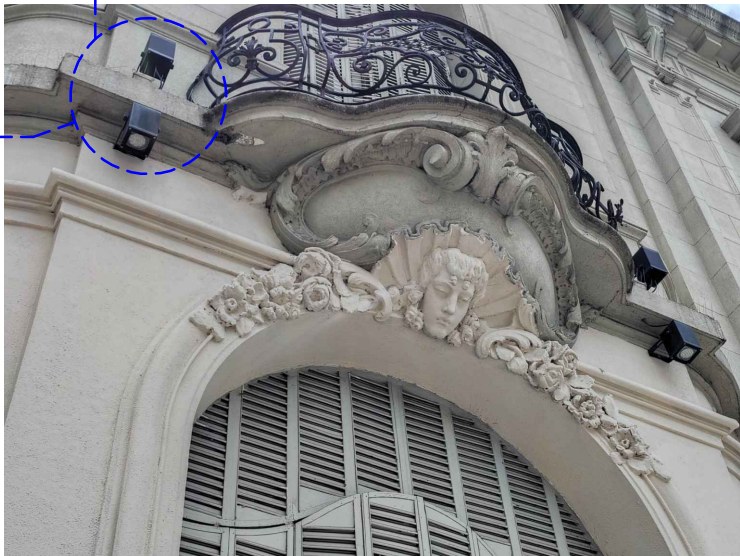
Apliques exteriores actuales

Incorrecto sellado: Filtraciones en molduras en pases de cableado

Reemplazo de Cable tipo Subterráneo por cable de similares características tipo Sintenax Pirelli 4x2,5 mm<sup>2</sup> para encendido de Artefactos Exteriores

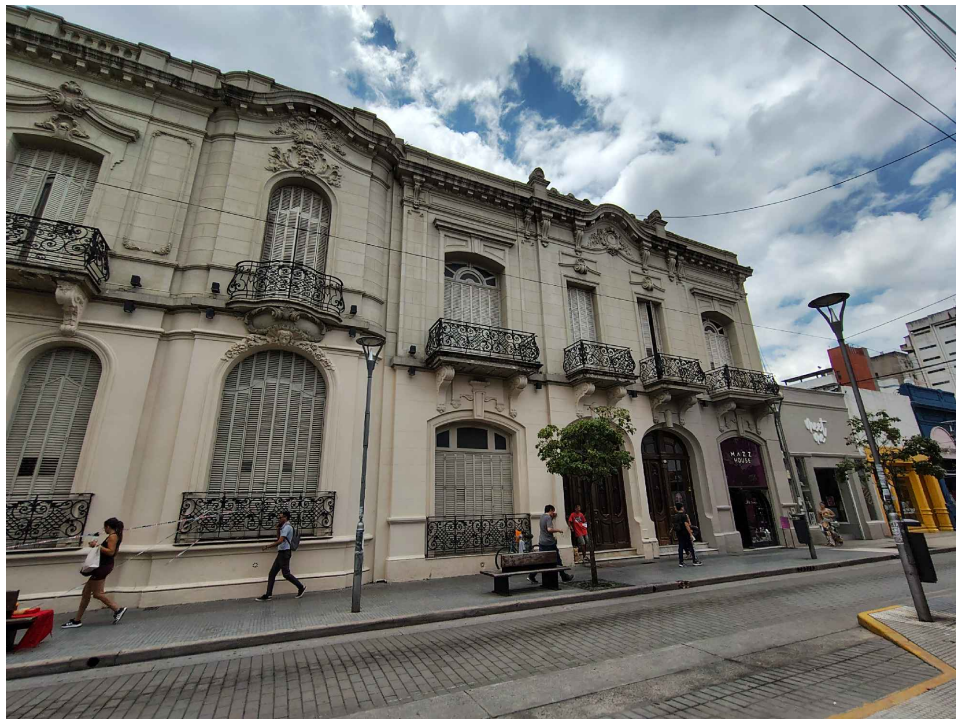
Ubicación actual de tendido eléctrico

Sobre Borde de balcón: Genera contención del agua de lluvia para un rápido escurrimiento de la misma

A realizar Reubicación en parte baja de rejas metálicas para lograr libre escurrimiento.
